Amélioration Du Système D'assainissement D'une Zone Aménagée : Cas De La Commune De Kintambo Dans Ville De Kinshasa

Abstract : The Kintambo municipality, located in the city of Kinshasa, is facing a progressive deterioration of its sanitation system inherited from the colonial period. Population growth, rapid urbanization, and insufficient maintenance operations have contributed to the degradation of existing infrastructure, leading to wastewater stagnation, recurrent flooding, and the spread of waterborne diseases. This study aims to assess the condition of the municipality's sanitation network and evaluate the level of pollution in the wastewater flowing through the drains of the WENZE neighborhood. The methodology is based on documentary research, field surveys, direct observations, physicochemical and bacteriological analyses, as well as the use of digital mapping tools. The results reveal severe degradation of sanitation facilities, frequent obstruction of drains by solid waste, and poor water drainage. Physicochemical analyses show high concentrations of suspended matter, COD, BOD₅, phosphorus, sodium, and chlorides, exceeding reference values. Bacteriological analyses highl

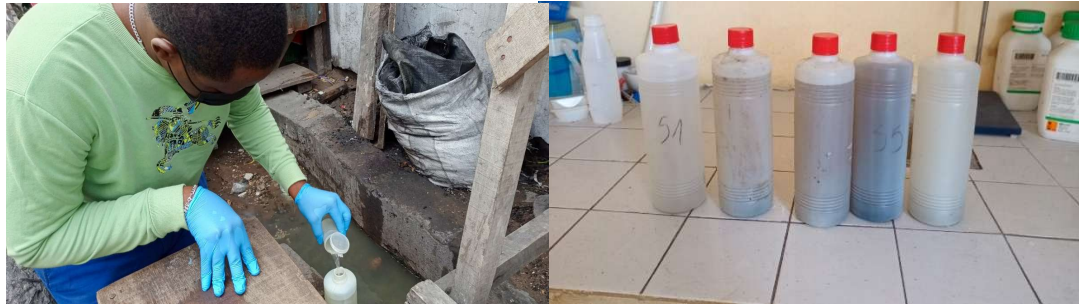
Photo n° 1 : Prélèvement des échantillons

Un total de 5 échantillons étaient prélevés dans les rigoles du quartier WENZE et soumis à une analyse au laboratoire afin d'en déterminer le degré de pollution. Les échantillons d'eau (prélevés dans des bouteilles en plastique stérilisées de 1000 ml, ont été stockés dans une glacière à 4 °C et transportés au laboratoire pour différentes analyses.

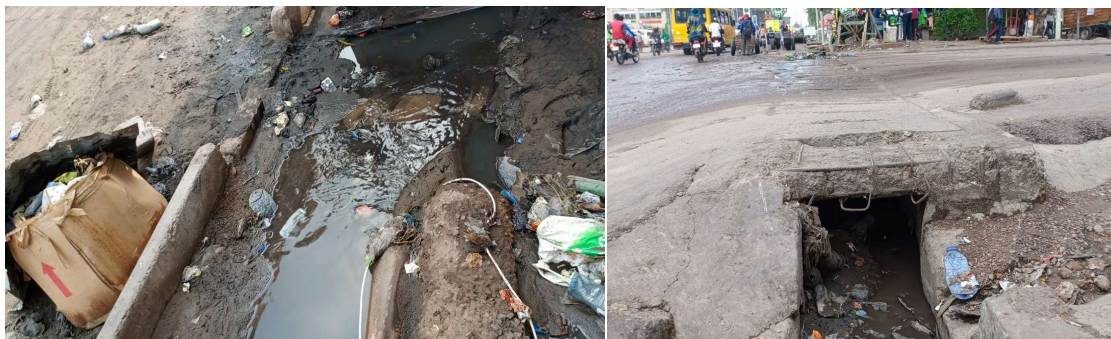
Figure 3. Illustration de l'état des caniveaux dans le quartier d'étude

Ces images illustrent l'état des caniveaux dans la commune, précisément au quartier WENZE. La majorité de ces caniveaux sont obstrués par des déchets solides, le plus souvent par les bouteilles en plastique qui empêche l'écoulement des eaux et même l'infiltration de dans le sol.

Les observations réalisées sur le terrain montrent que les caniveaux sont fréquemment encombrés par des déchets solides, limitant l'écoulement normal des eaux et favorisant les inondations. Des situations similaires ont été rapportées dans plusieurs communes de Kinshasa où l'insuffisance du curage des ouvrages de drainage constitue l'une des principales causes des inondations urbaines et de la dégradation du cadre de vie.

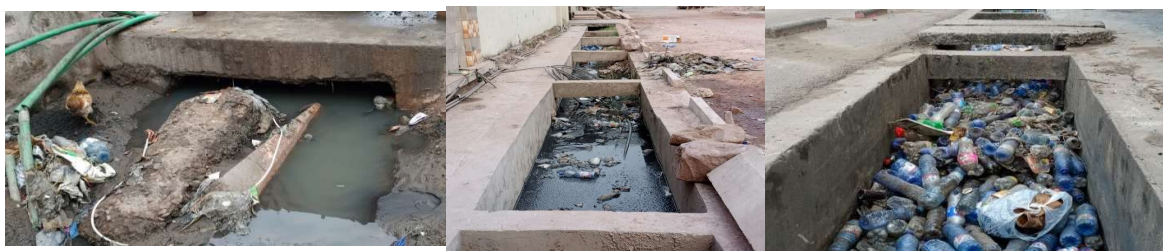
Figure 4. Détritus dans la rigole sur la chaussée et Eaux stagnante dans la rigole

A Kintambo, le long des grandes artères, l'état des caniveaux met en lumière un problème d'infrastructures et surtout une mauvaise gestion des déchets, exacerbant les risques d'inondation et de développement des vecteurs des maladies.

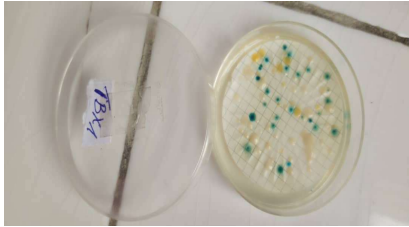
Point de prélèvement	Illustration	Quantité filtrée et colonies retrouvées
S1 : Croisement des avenues INONGO et LUKENGO

1mL 26 UFC Soit ±2600UFC dans 100mL
S2 : Croisement des avenues KWAMOUTH et LUKENGO

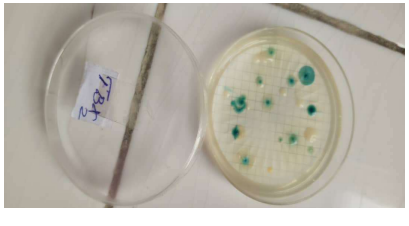
1mL 17 UFC Soit ±1700UFC dans 100mL
S3 : Croisement des avenues LOADI et LUKENGO

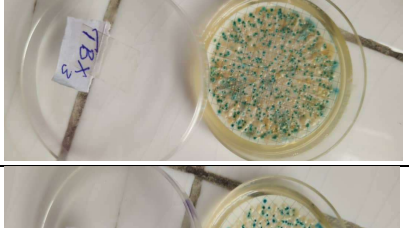
1mL Presque tapis
S4 : Croisement des avenues BANA et LUKENGO
