Genre Et Gestion Des Risques Environnementaux Lies A La Durabilité Des Services Publics D'eau Potable Dans La Commune De Dassa-Zoume Au Benin

René Ayéman ZODEKON, Judith Eric Georges YETONGNON, Achille Setondji GBAGUIDI, Léocadie ODOULAMI

Laboratoire Pierre PAGNEY, Climat, Eau, Ecosystème et Développement (LACEEDE)/DGAT/FLASH/ Université d'Abomey-Calavi (UAC) BP 526 Cotonou, République du Bénin (Afrique de l'Ouest),
radeckrenezodekon@yahoo.fr

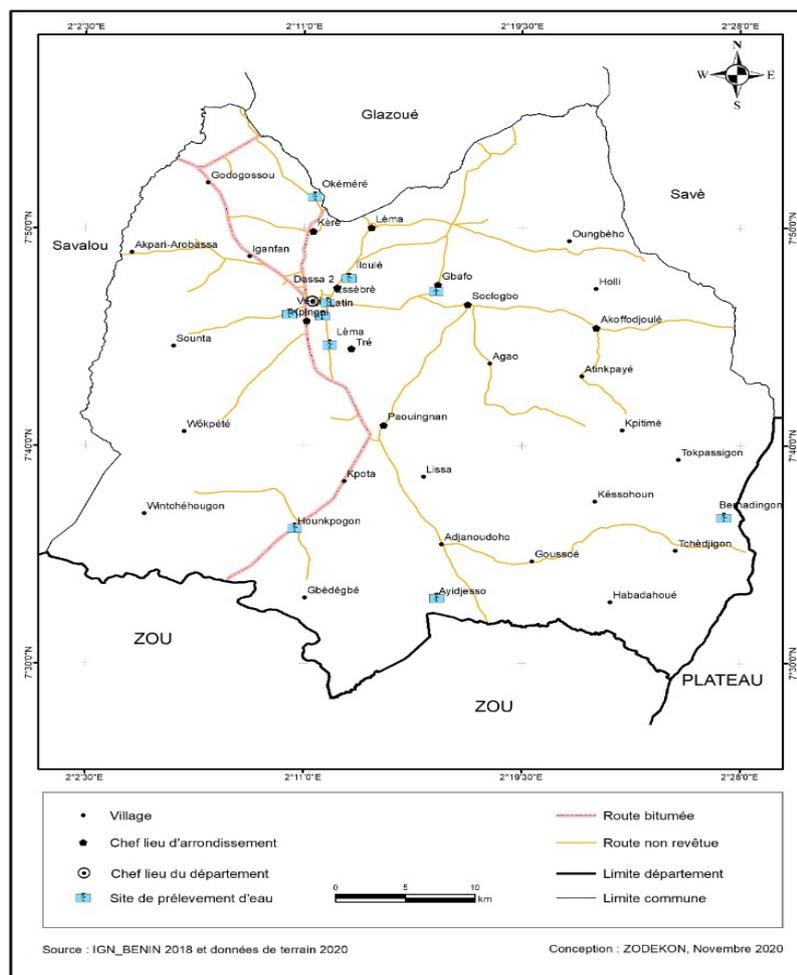
La figure 2 présente la situation géographique des différents points de prélèvement des échantillons d'eau dans la commune de Dassa-Zoumé. Ces points d'eau concernent les AEV, les FPMH. Après la collecte, les échantillons sont acheminés au laboratoire pour être traités et analysés suivant un protocole bien défini.

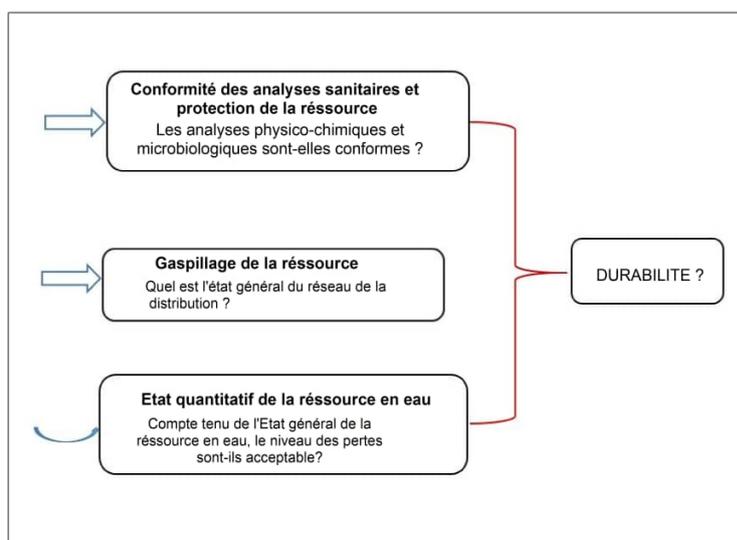
Figure 3 : Principe de l'évaluation du volet environnemental et sanitaire de la durabilité des services publics d'eau potable

La figure 3 présente le modèle d'analyse de la durabilité environnementale des services d'eau. Il en ressort que la durabilité environnementale et sanitaire consiste à déterminer si les stratégies de gestion des services d'eau potable respectent les normes sanitaires et environnementales, d'un point de vue qualitatif et quantitatif. Il est à considérer d'une part la conformité de l'eau distribuée et la mise en place d'une protection de la ressource en eau. Les échantillons d'eau prélevés ont été analysés.

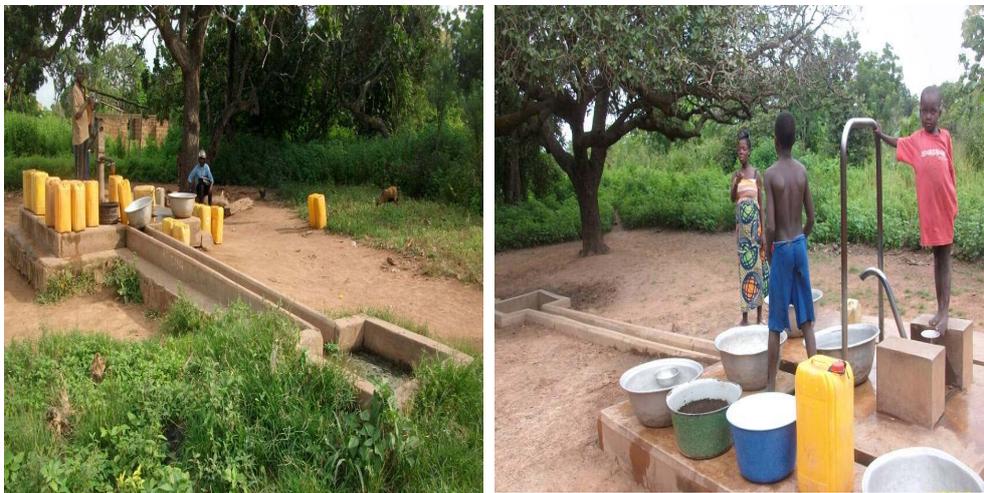
Planche 1 : Assainissement autour des points d'eau gardés par un homme (a) et par une femme (b) dans la commune de Dassa-Zoumé

Les photos de la planche 1 présentent l'état de l'environnement des points d'eau dans la commune de Dassa-Zoumé. L'observation de ses photos permet de constater que, les femmes entretiennent mieux l'environnement des points d'eau que les hommes. Or, puiser de l'eau dans un environnement insalubre constitue une source de sa pollution. Cette pollution constitue un frein à la durabilité environnementale des services d'eau potables.

Il ressort de la figure 8 que, les points d'eau gérés par les femmes bénéficient plus d'attention que ceux gérés par les hommes. En effet, de l'observation directe faite sur le terrain, on retient que sur 19,23 % des points d'eau gérés par les comités de gestion et dont l'assainissement de leur environnement jugé très propre, seulement, 5,1 % sont gérés contre 14,13 % gérés par les femmes. Par contre, aucun point d'eau géré par les femmes n'est très sale contre 15,38 % gérés par les hommes qui le sont. La planche 5 présente deux points gérés en comité par les deux sexes.

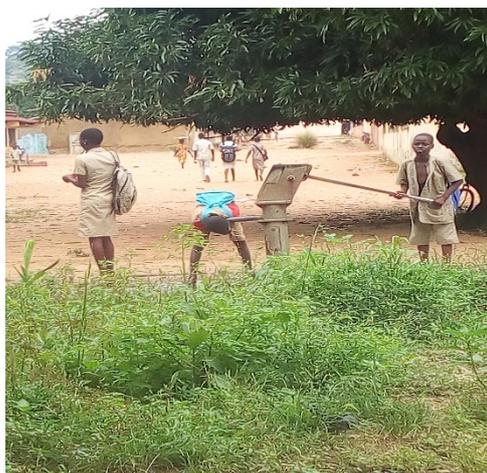
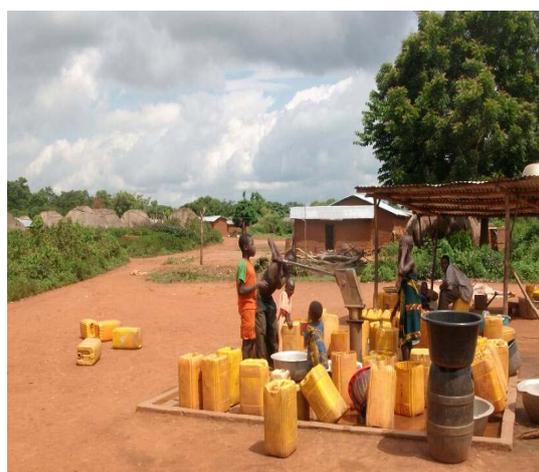
Planche 2 : Assainissement autour des points d'eau gardés par un homme (a) et par une femme (b) dans la commune de Dassa-Zoumé

Les photos de la planche 2 présentent l'état de l'environnement des points d'eau dans la commune de Dassa-Zoumé. L'observation de ces photos permet de constater que, les femmes entretiennent mieux l'environnement des points d'eau que les hommes. Or, puiser de l'eau dans un environnement insalubre constitue une source de menace pour la qualité de l'eau. Cette pollution constitue un frein à la durabilité environnementale des services d'eau potables.
